Laudo Pericial

Processo: XXXXXXXX-XX.2021.8.19.00XX

9. Vistoria

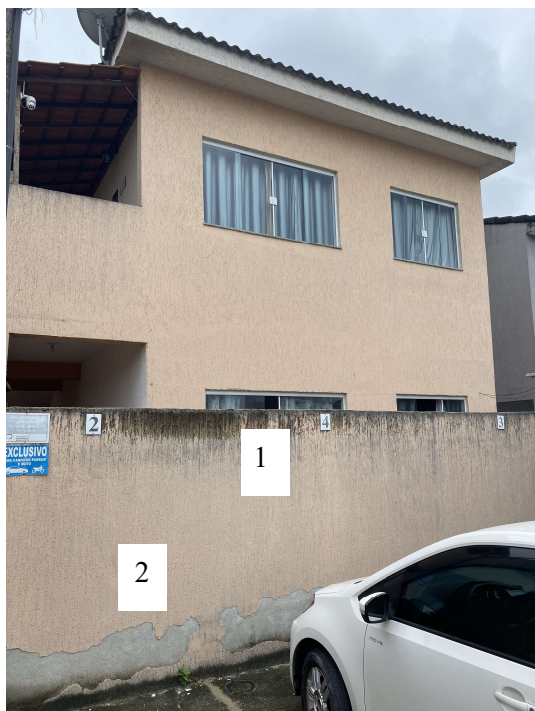
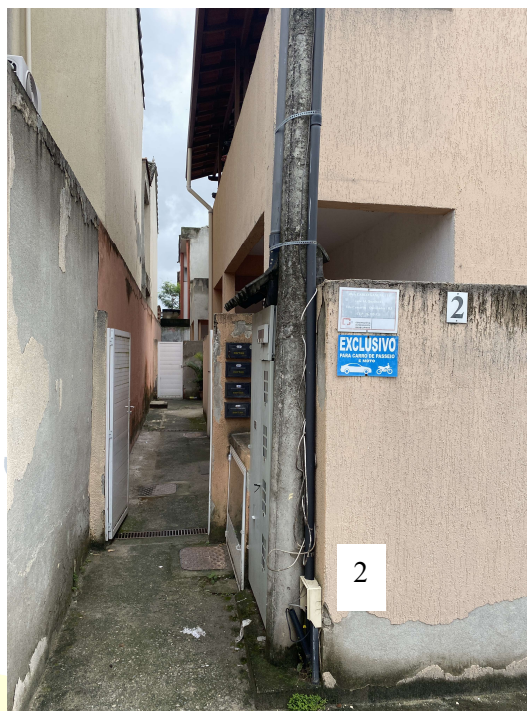
Fotos 4 e 5: Fachada e acesso do imóvel. [1] Proliferação de fungos, pela ausência de capa de muro; [2] descascamento proveniente de umidade.

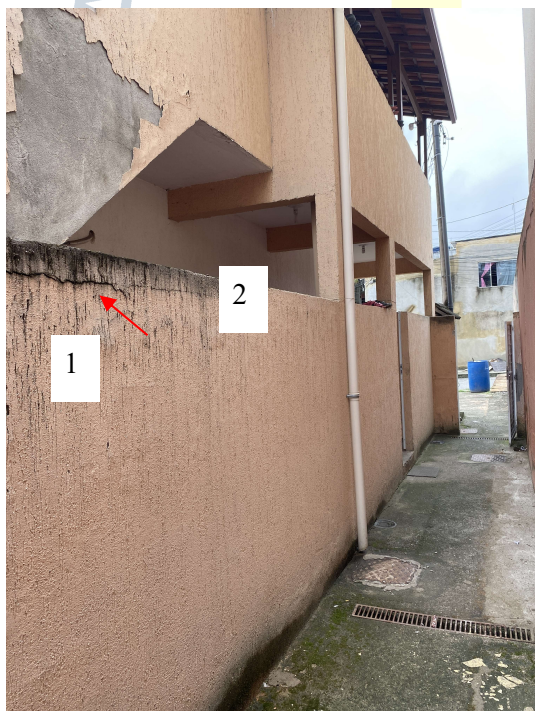
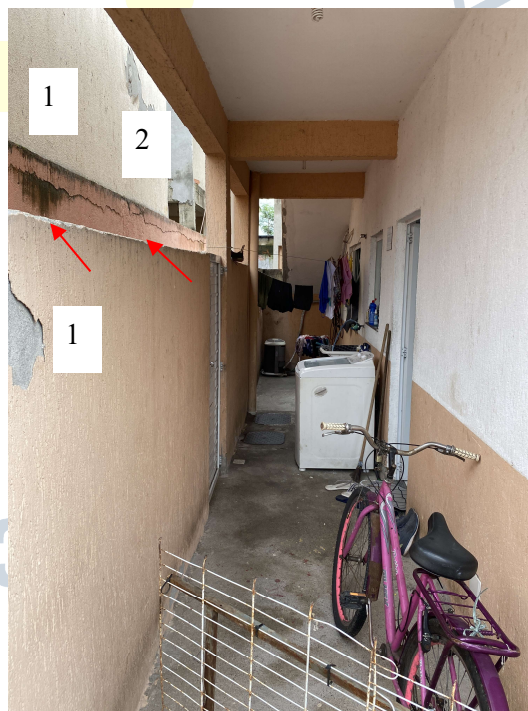
Fotos 6 e 7: Entrada de acesso ao imóvel e área de serviços [1] Fissuras de higroscópicas, pela ausência de capa de muro; [2] Proliferação de fungos; [3] desagregamento proveniente de umidade, pela ausência de capa de muro.

Fissura por movimentação higroscópica no revestimento argamassado, desagregamento, acúmulo de sujidades e proliferação de fungos. Origem na ação deletéria da água pelo constante escoamento, ocasionada pela ausência de capa de muro com pingadeira.

3) Fissuras 3.1) movimentação higroscópica, Origem: não foi instalado capa de muro com pingadeira; Terapia: revisão do revestimento argamassado solto e pintura, e assentamento da capa de muro com pingadeira; 3.2) por falha de amarração da alvenaria, preenchimento da fissura com selante.

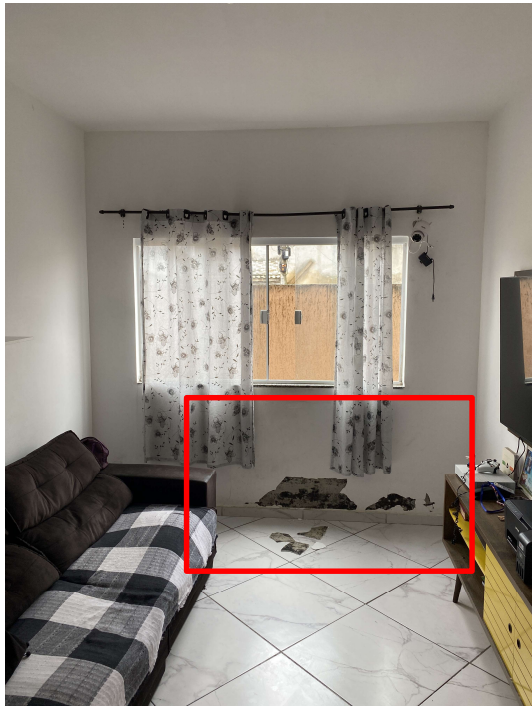
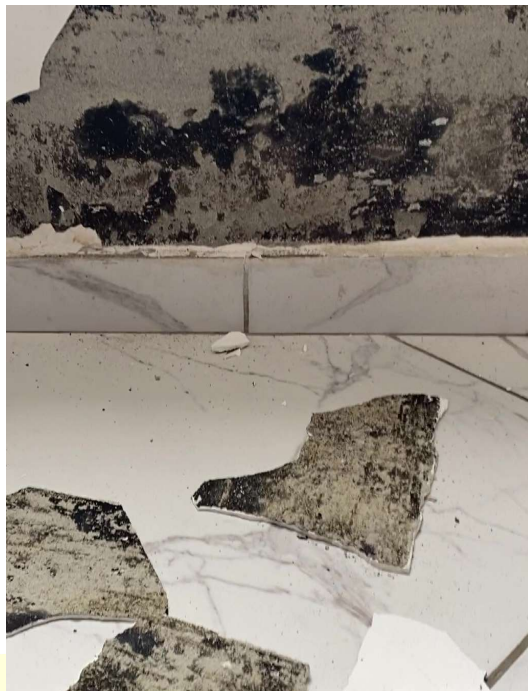
Fotos 8 e 9: Desagregamento do revestimento em pintura com massa corrida, causado por umidade ascensional. Proliferação de fungos. Foi aplicado impermeabilizante com base asfáltica sobre o revestimento argamassado. Sala de Estar. Fonte: Perito

1) Umidade ascensional; Origem: ausência ou falha na impermeabilização das fundações; Terapia: promover barreira física para a água.

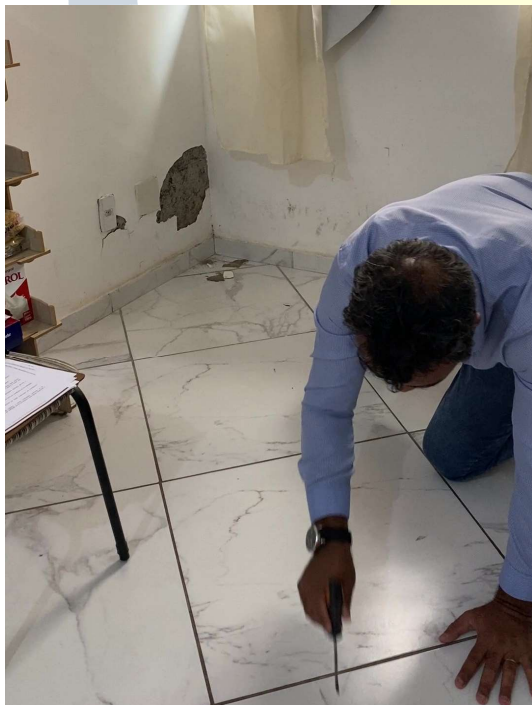
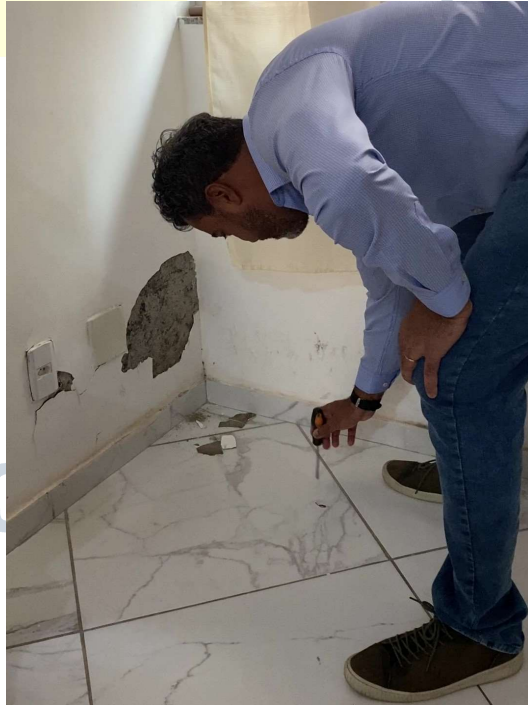
Fotos 10 e 11: Ensaio percussivo. Revestimento cerâmico apresentando som cavo (oco), anomalia na aderência. Sala de estar. Fonte: Perito

2) Falha no assentamento do revestimento, Origem: erro no procedimento de assentamento; Terapia: remoção das peças e execução novo assentamento conforme a NBR 13.753.

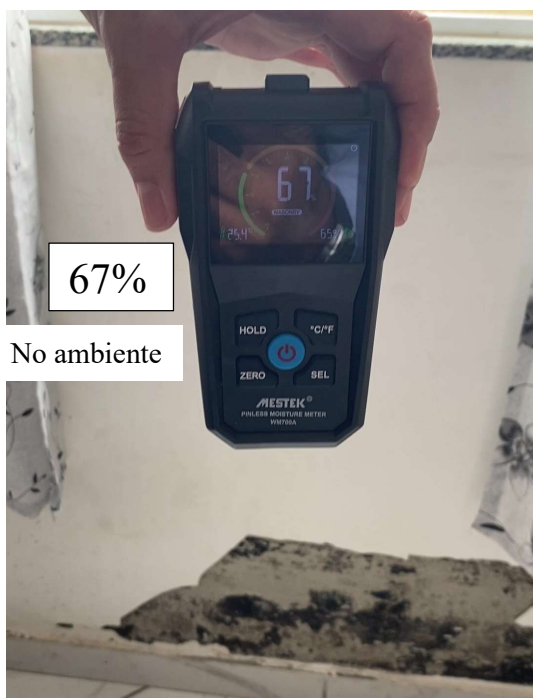
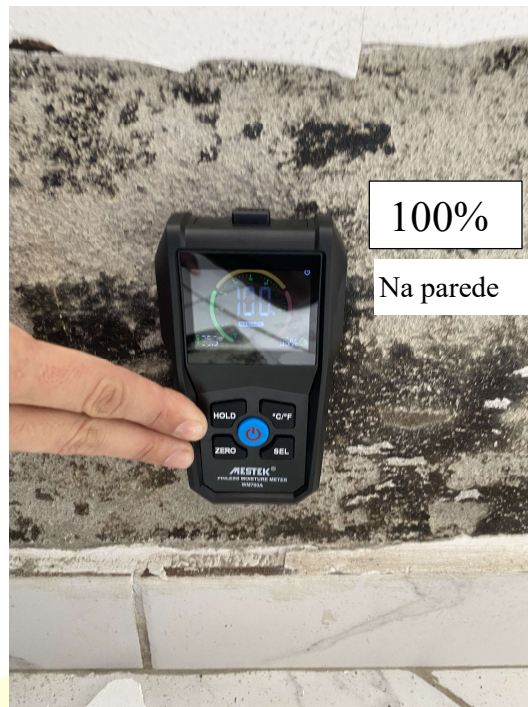
Fotos 12 e 13: Ensaio com medidor de umidade, atestando presença de umidade na parede. Sala de estar. Fonte: Perito

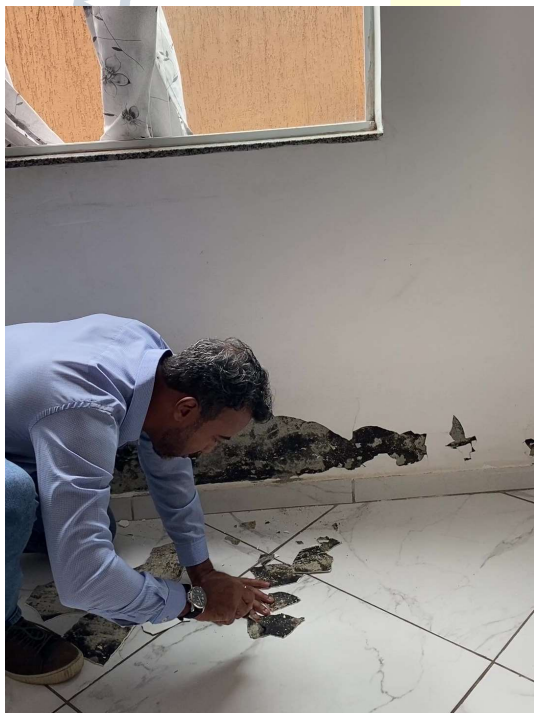
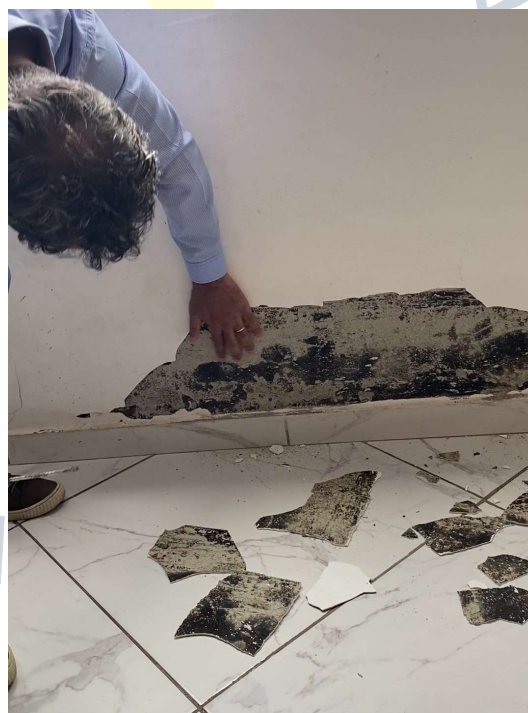
O revestimento argamassado encontra-se pulverulento e enfraquecido, causado pela umidade ascensional.

Fotos 14 e 15: Verificação sendo efetuada pelo Perito. Foi aplicado impermeabilizante com base asfáltica sobre o revestimento argamassado. O revestimento argamassado encontra-se pulverulento e enfraquecido, causado pela umidade ascensional. Fonte: Perito

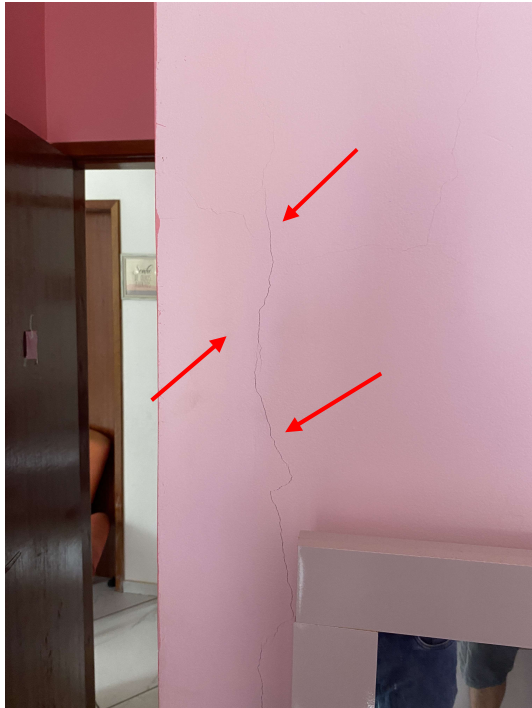
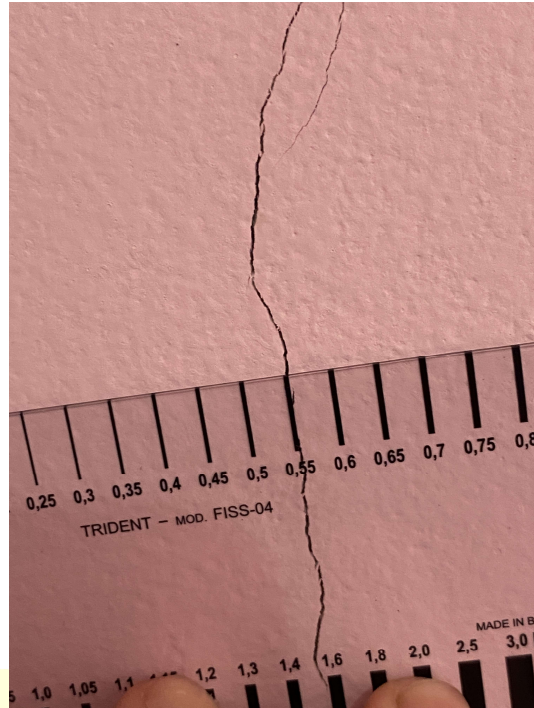
Fotos 16 e 17: Fissura não estrutural, causa provável falha na amarração da alvenaria. Quarto 1. Fonte: Perito

Fissura horizontal de 0,55 mm, anomalia tem origem provável na falha de amarração da alvenaria no quarto 1.

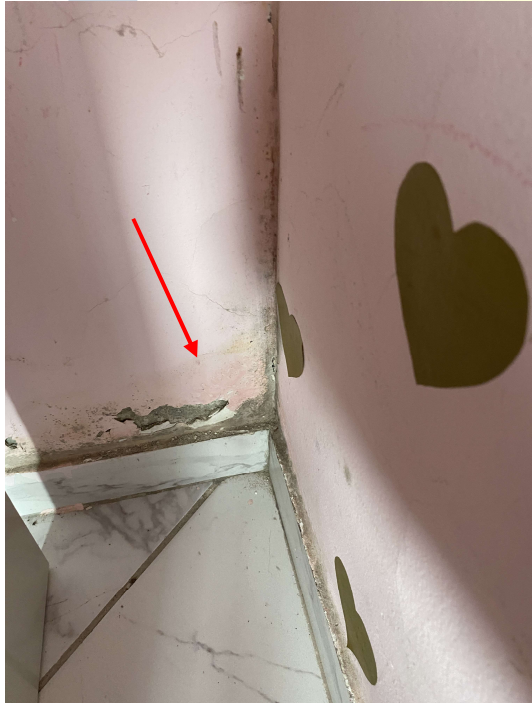
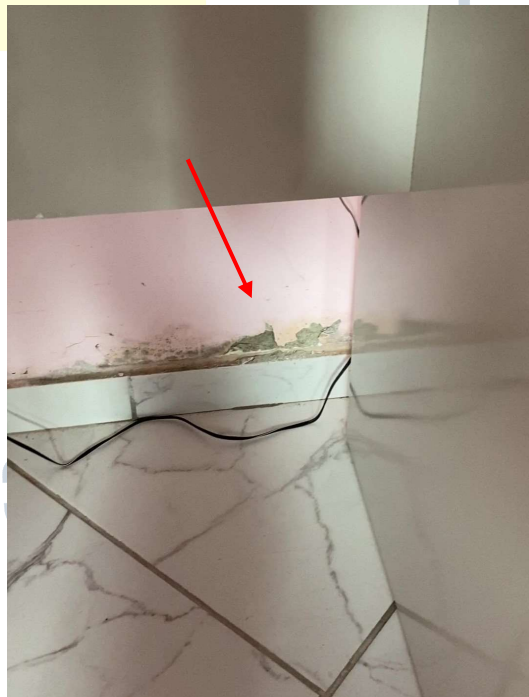
Fotos 18 e 19: Desagregamento do revestimento em pintura com massa corrida, causado por umidade ascensional. Proliferação de fungos. Quarto 1. Fonte: Perito

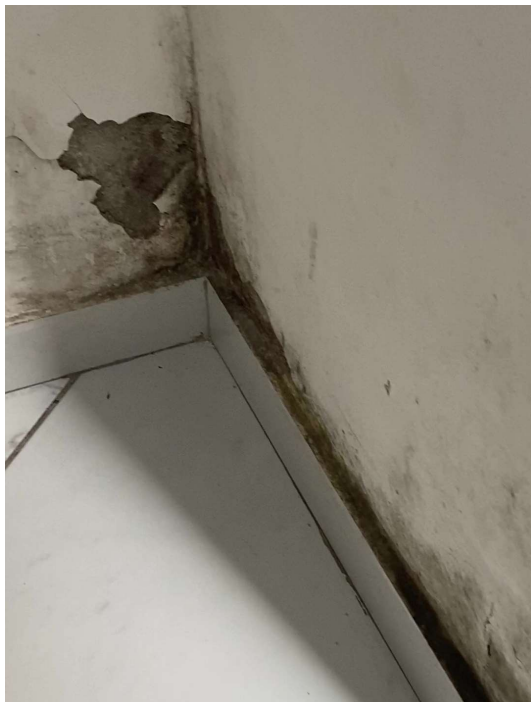
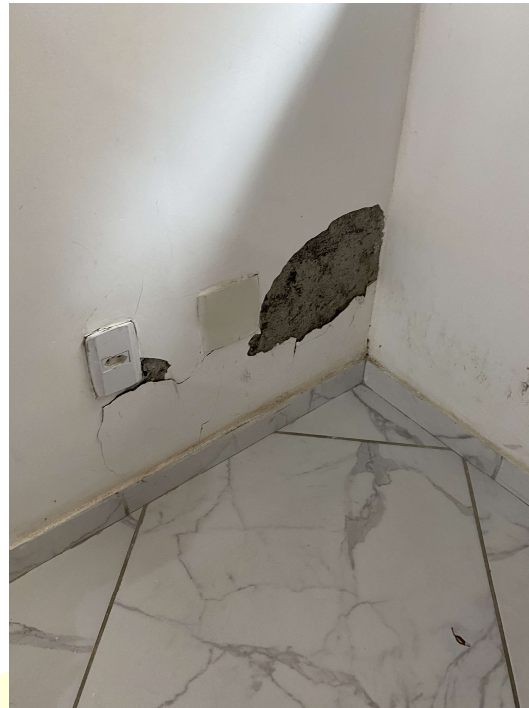
Fotos 20 e 21: Desagregamento do revestimento em pintura com massa corrida, causado por umidade ascensional. Proliferação de fungos. Foi aplicado impermeabilizante com base asfáltica sobre o revestimento argamassado. Quarto 2. Fonte: Perito

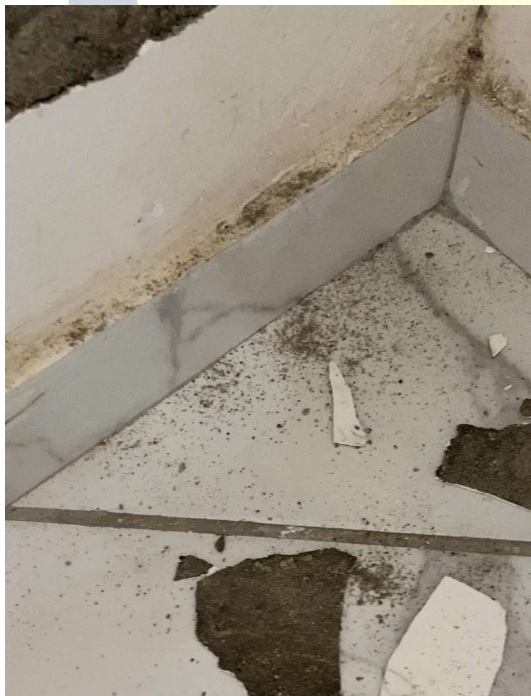
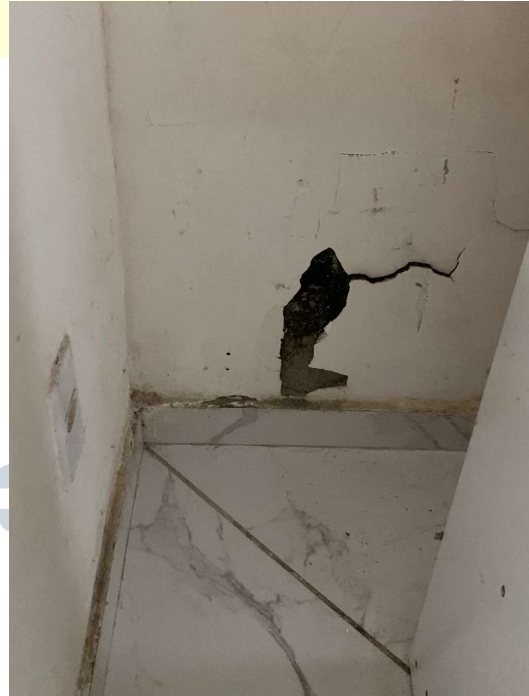
Fotos 22 e 23: Desagregamento do revestimento em pintura com massa corrida, causado por umidade ascensional. Proliferação de fungos. Foi aplicado impermeabilizante com base asfáltica sobre o revestimento argamassado. Quarto 2. Fonte: Perito

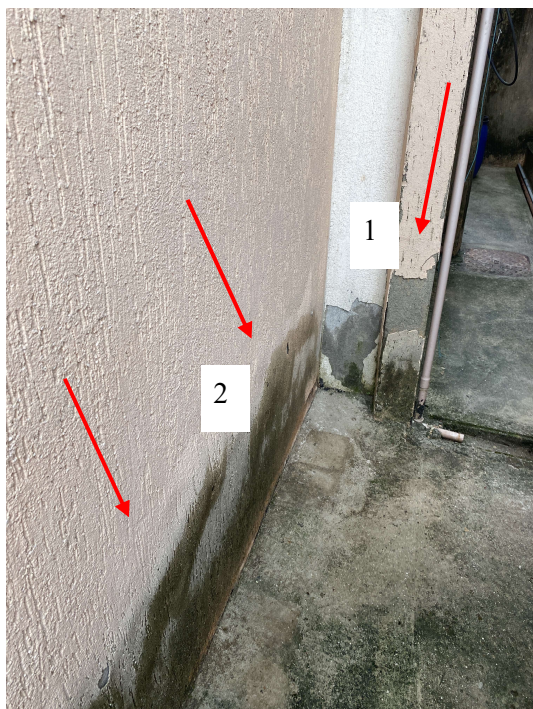
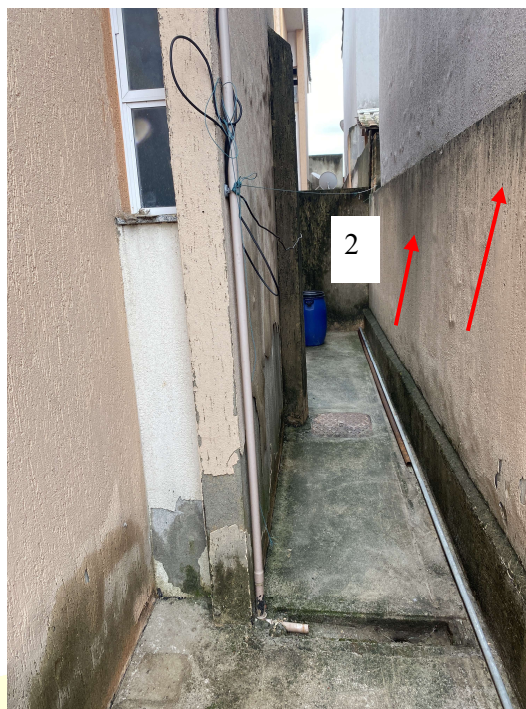
Fotos 24 e 25: [1] Desagregamento do revestimento em textura, causado por umidade ascensional. [2] Proliferação de fungos. Área externa. Fonte: Perito

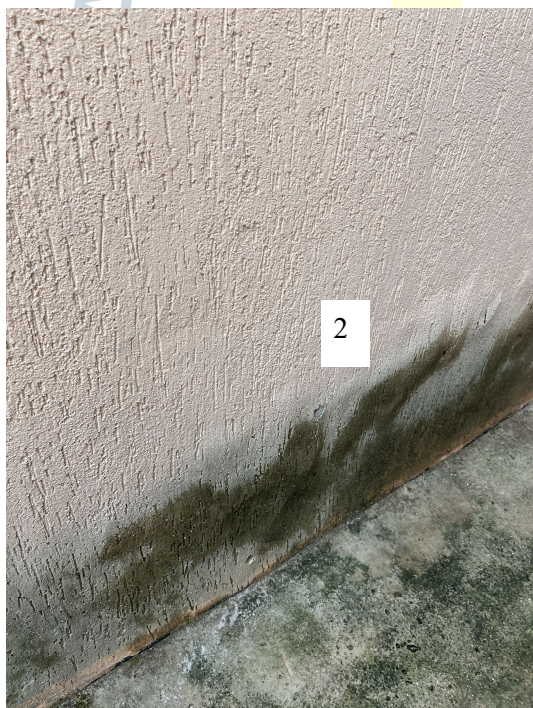
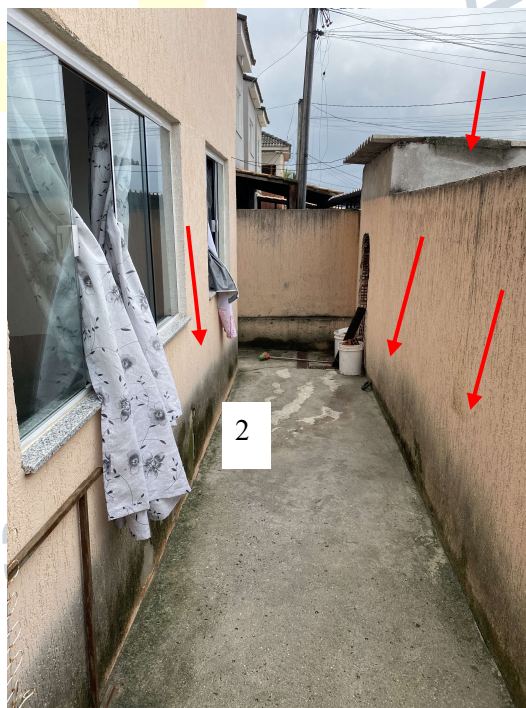
Fotos 26 e 27: [1] Desagregamento do revestimento em textura, causado por umidade ascensional. Proliferação de fungos. [2] Ausência de capa de muro. Área externa. Fonte: Perito

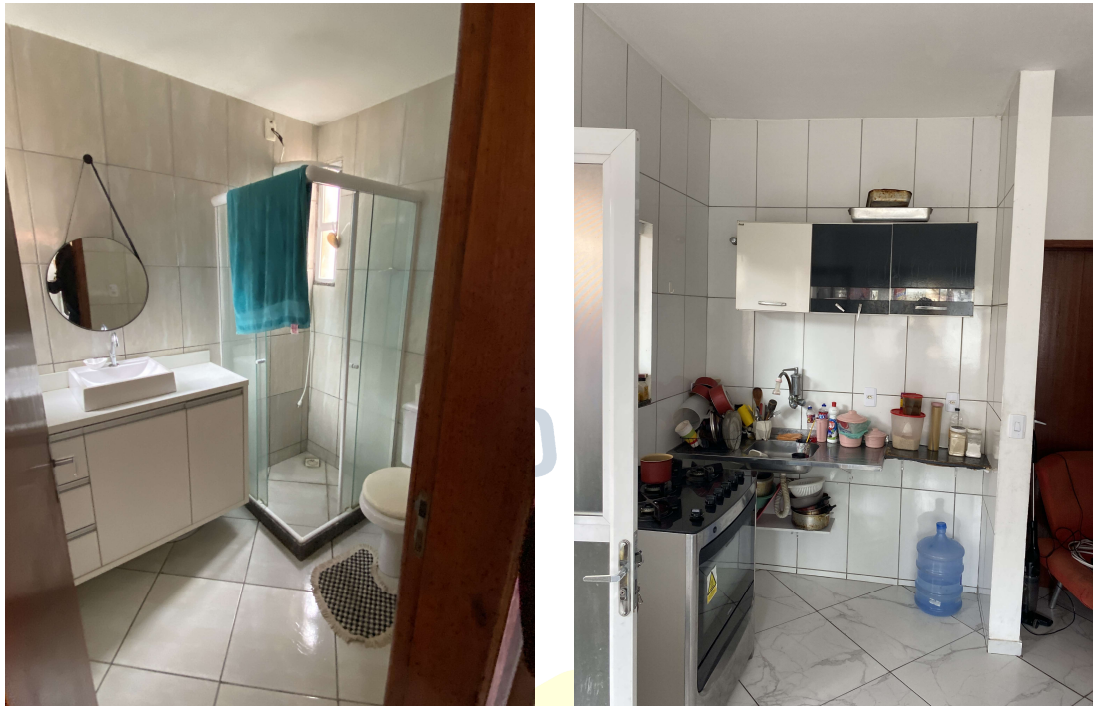
Fotos 28 e 29: Banheiro e cozinha possuem revestimento cerâmico nas paredes, teto não apresenta umidade. Fonte: Perito
